Nota técnica

Actualización de Firmware de la Micrologic X a la versión V 002.000.004

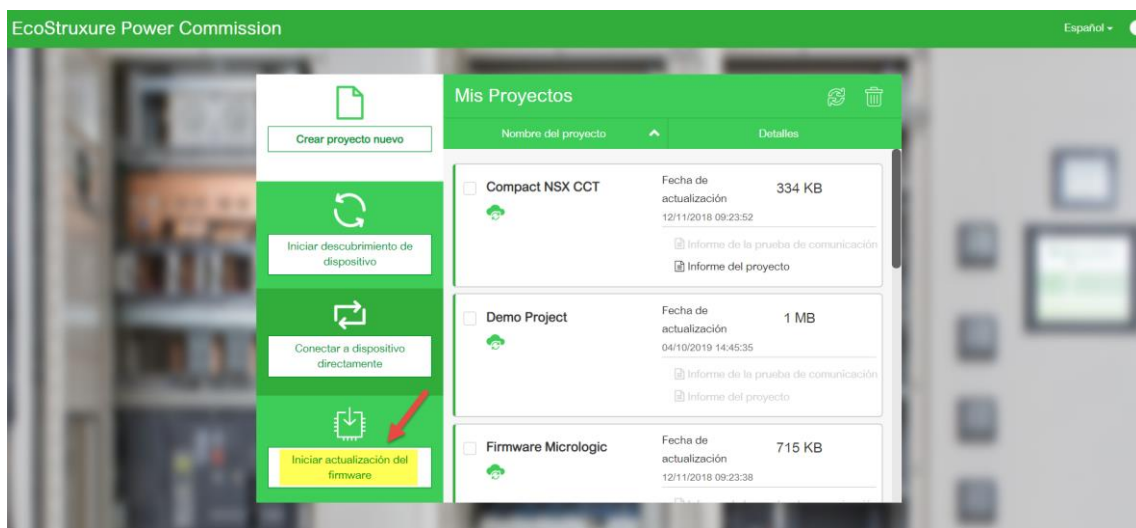
Con la Micrologic conectada al PC mediante el puerto mini USB de la Micrologic y el puerto USB del PC, Ejecutamos la versión 12 de Ecoreach (Ecoestructure Power Commission).

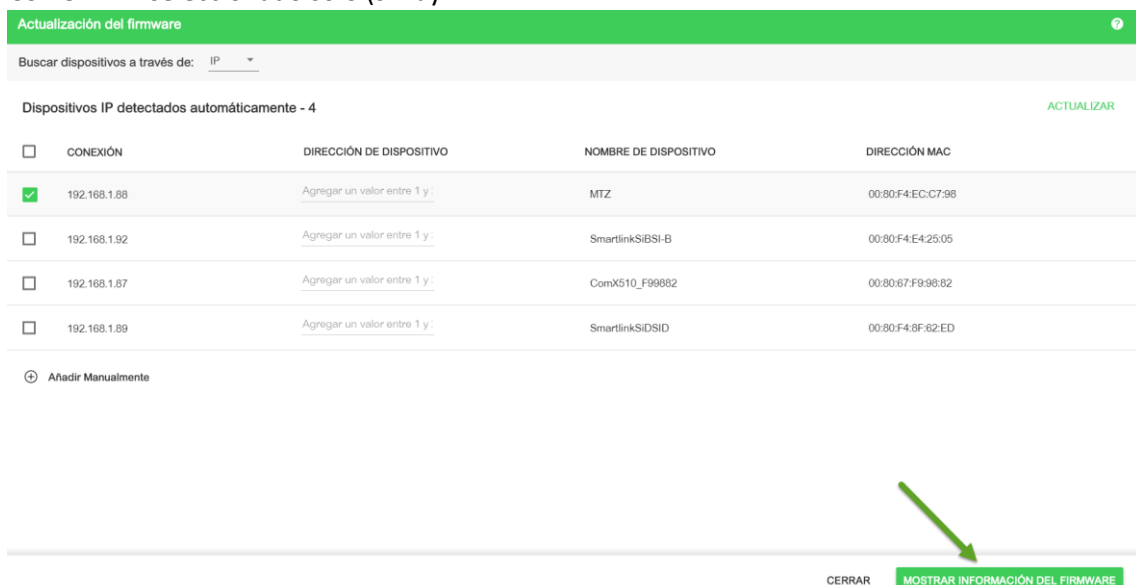
Con sólo el MTZ seleccionado (si hay más IP que no sean del MTZ deseleccionarlas) ejecutamos *“Mostrar información del firmware”*

Ejecutamos primero *“Reiniciar el módulo”* y cuando termine en acción recomendada ejecutaremos la actualización. (En este ejemplo no es necesario ya que la Micrologic está actualizada)

El IFE/ EIFE y cualquier módulo ULP conectado a esta Micrologic lo deberemos actualizar al terminar la actualización de la Micrologic X de otra forma puede dar el error *“Discrepancia de software”*.
